Garðar á Grundabökkum

í landi Láganúps í Kollsvík

Greinargerð um viðhaldsverkefni,
ásamt samantekt um sögu

2. útg/VÖ/sept/2017

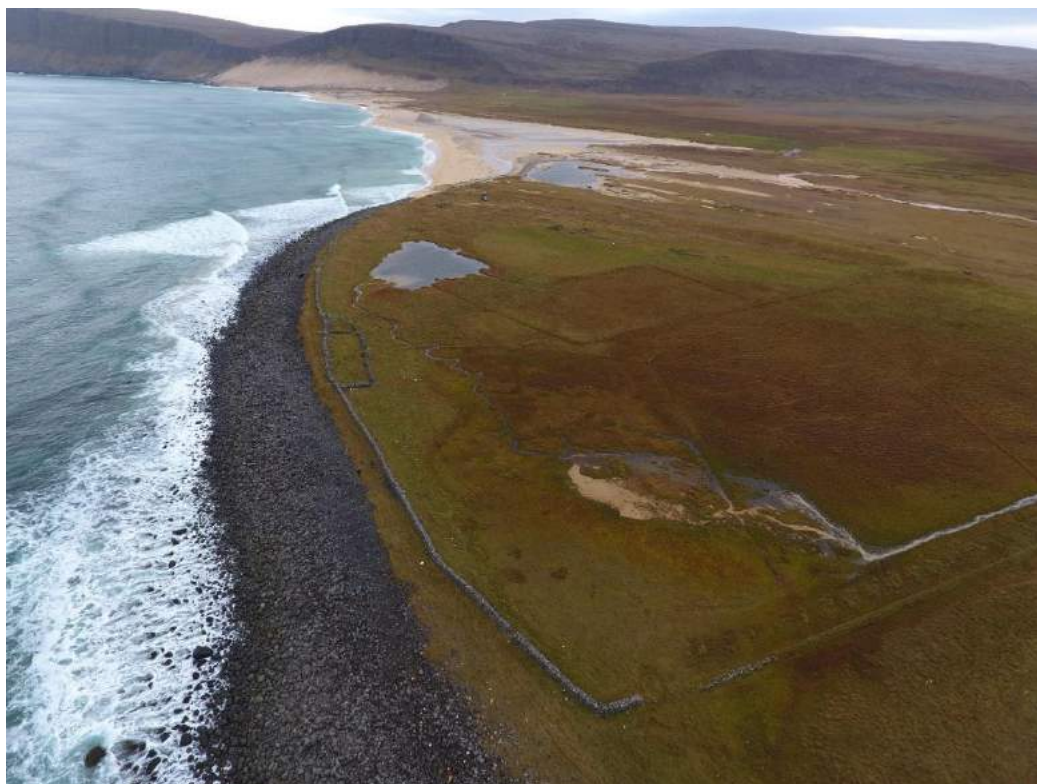
3. *Hér sést til NA yfir ytri hluta Garðanna eftir upphleðslu 1. áfanga, og framhald þeirra til austurs í torfgarði. Kálgarðarnir sjást norðar, og framhald Garðanna neðan vatnsins í Lögmanslág. Þar og norðar með Bökkunum stóðu líklega búðirnar í Láganúpsveri. Fjær sjónum eru rústir býlisins Grunda, sem byggðist úr Láganúpslandi uppúr stekk um 1650 og stóð til 1945. Kristján Ásbjörnsson á Grundum stóð fyrir áveitum í Grundamýri, sem eru nær á myndinni. Lengdi hann Garðana til að verja áveitulandið. Má ætla að kálgarðarnir og Garðarnir nær okkur á myndinni séu frá tíð Kristjáns, en að norðurhluti Garðanna sé mun eldri að stofni til. (Mynd; Guðmundur Stefán Sigurðarson, Minjastofnun, okt 2016)*

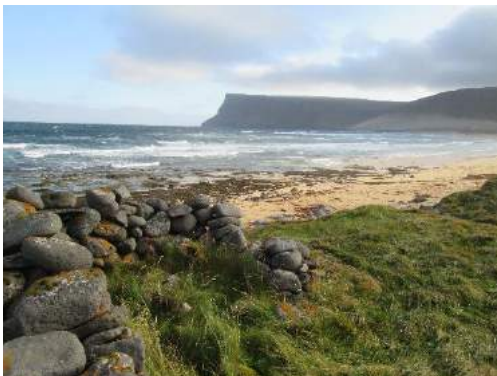
Síðasta byggingastig Garðanna er líklega Byrgið í norðurenda þeirra (mynd 4). Það var að öllum líkindum fyrst hlaðið í byrjun 20.aldar en hefur tekið nokkrum breytingum. Upphaflega hefur það e.t.v. verið hlaðið sem tófuhús; til að liggja fyrir tófu. Tófuskinn voru í mjög háu verði á fyrstu áratugum 20.aldar og fjöldi tófuhúsa er við fjöru og í dalverpum í Láganúpslandi frá þeim tíma. Borið var niður æti stutt frá þeim og síðan lá skyttan fyrir refnum, einkum að tunglskinsbjartri nóttu. Vel má þó vera að Byrgið hafi strax í upphafi verið hlaðið til að liggja fyrir máfi sem flýgur iðulega í hópum með Bökkunum í leit að æti í fjörunni. Hann var mikið skotinn til matar; einkum ungfuglinn. Nefndist sú íþrótt að „skjóta á fluginu“. Hefur það eflaust tíðkast frá því byssur urðu almenn eign, en sérlega iðnir við þessa skotlist voru synir Guðbjartar á Láganúpi; Einar, Páll, Össur og Ingvar. Sem drengur tók skýrsluhöfundur oftsinnis þátt í þessum veiðum og hafði þá það hlutverk að „veifa“; þ.e. liggja í Byrginu og blaka máfsvængjum til að hæna mávahópin í byssufæri. Voru þá allt að fjórir skotmenn virkir í einu og afrakstur dagsins gat numið allt að 100 máfum. Það sem ekki var soðið nýtt í fuglasúpu var saltað í tunnur. Byrginu var viðhaldið meðan þessi iðja var við líði, og stækkað dálítið. Þar er því að finna síðustu viðbætur í byggingarsögu Garðanna.

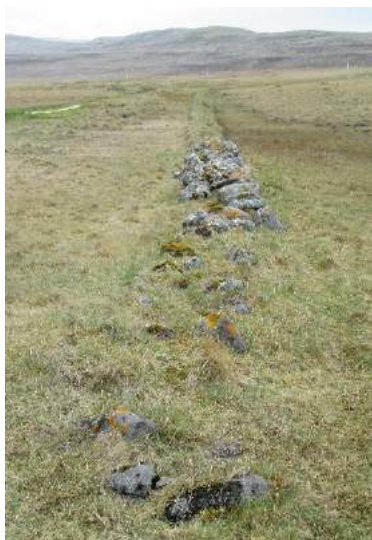
Garðarnir beygja í vinkel í SV-enda, þar sem heitir Garðshorn. Þar tekur við torfhlaðinn garður (mynd 7); endurhlaðinn á síðari tímum, en kann að vera gamall að uppruna. Hann er orðinn siginn; núna um 60-80 cm hár, og sýnilegur á ca 50 m. vegalengd. Hefur hann verið mikið og vandað mannvirki á sinni tíð, sem sést á því að þrátt fyrir að standa í deigu landi heldur hann þessari hæð. Hefur hann að öllum líkindum í upphafi staðist löggarðsmál þau sem að framan greinir. Beggja megin við hann má sjá að stungið hefur verið upp torf, en þar vanar í jarðveginn. Í SA-endann hverfur torfgarðurinn, en tekur áður beygju sem sýnir að hann hefur legið ofan Grundatúns. Þar nokkru frá má reyndar sjá merki framhaldsins; svo og niðurmeð Grundatúni austanverðu.

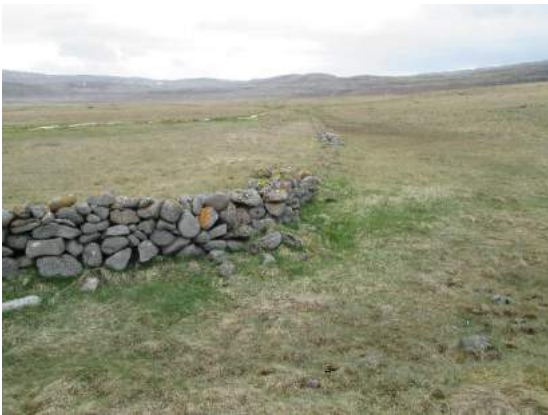
Mynd 8. Hér er Garðshornið; SV-endi grjóthlaðna garðsins, þar sem hann sveigir frá Bökkunum, og við tekur torfhlaðinn garður. Sjá má að hér vantar mikið efni, en auk þess þurfti að taka garðinn niður til að laga undirstöður og skipta út fyllingu. Þetta var lagað sumarið 2016; sjá mynd síðar.

Ákveðið var að hefja verkið við Garðshornið; í SA-enda Garðanna. Þar mætir torfgarður grjótgarði. Skilinn var eftir kafla á þessum mótum, enda eru Garðarnir þar farnir að liggja frá sjónum; lítið eftir af þeim nema undirstaðan, og mikilvægt að eiga einhvern hluta grjóthleðslunnar ósnertan til hugsanlegra síðari tíma rannsókna og samanburðar. Um beygjuna voru Garðarnir mjög illa farnir og þar vantaði mikið efni. Ástæðan kann að hluta að vera sú að þarna myndast oft tjörn í lægðinni, en ísmyndun í henni veldur hreyfingu í efninu. Grjót var sótt til viðbótar niðurá kambinn með traktorsgröfu. Nokkuð var lagt uppúr því að fá sveigjuna og endann sæmilega útlítandi, enda gaf undirstaðan tilefni til þess. Þörf væri á að bæta einu steinalagi ofaná garðinn um beygjuna, til að fá þá hæð sem er á Görðunum norðar, en það er ekki mikil framkvæmd ef traktorinn er til staðar. Sjá má frágang garðendans á forsíðu skýrslunnar.

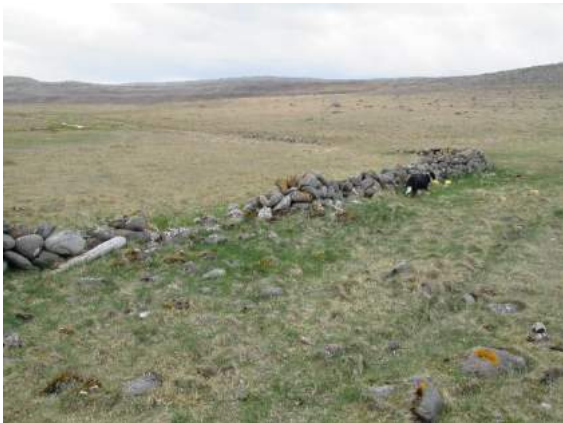
Mynd 9. Einnig nærri Garðshorninu. Hér voru Garðarnir illa farnir. Rofið hafði verið vélgengt skarð vegna framkvæmda innanvið, og sumt efni nýtt í annað. Þetta var einnig lagfært sumarið 2016. Nauðsynlegt reyndist að bæta verulega við af efni. Var það sótt með traktor niðurfyrir Bakkana og stungið upp úr jörð með járnum.

Á mynd 9 hér framar má sjá að stórt skarð hafði fyrr á tímum verið rofið í Garðana til að æður ætti greiða leið með unga, og til að koma vélum í gegn. Ákveðið var að láta þetta skarð halda sér, en mjókka það til muna og lagfæra garðinn beggja megin. Sést sá frágangur á mynd 14 hér til hliðar.

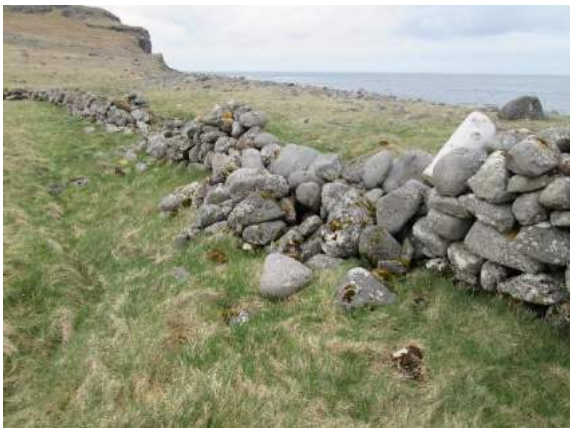
Mynd 10. Þessi kafli er á milli Garðshornsins og kálgarðanna. Sem sjá má voru Garðarnir hér illa farnir; bæði vegna horfinnar veggfyllingar og ágangs brims. Þetta var lagfært sumarið 2016, en rífa þurfti hleðslurnar alveg í grunn sumsstaðar til að laga undirstöður. Utar sjást Hreggnesi og Undirhlíðarnef, en þar er forn fyrirhleðsla sem minnst var á.

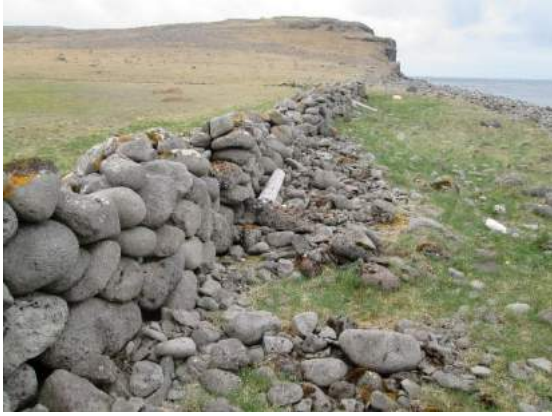
Mynd 11. Þessi mynd er tekin á svipuðum stað og sú síðasta. Hér sést það tjón sem ágangur stórflóða hefur valdið. Brimið hefur gengið upp á Bakkana; brotnað á Görðunum; brotið út þeim, og rutt upp að þeim miklu magni af mól og grjóti úr fjörunni. Þessi kafli var viðgerður 2016. Mikið af grjótinu var nýtt í hleðsluna, en öðru kastað til sama lands.

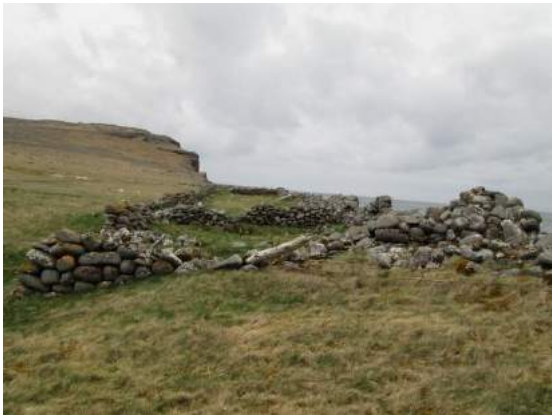
Mynd 12. Hér sér yfir kálgarðana til SV. Sem sjá má eru hleðslurnar allmikið skemmdar, þó enn sé heildarmyndin vel greinileg. Nokkru meiri fyrirhöfn er þarna við aðdrætti hleðslugrjóts, en því þarf að ná neðanúr fjörunni. Gert er ráð fyrir viðgerðum á kálgörðunum í þriðja áfanga verksins, sem áætlaður er sumarið 2018.

Á kaflanum frá þessu skarði, að kálgörðunum voru Garðarnir illa farnir á mörgum stöðum, og má sjá sumar þeirra skemmda á mynd 12 hér að framan. Víða hafði veggfylling runnið úr, en einnig hafði sjávarágangur sekkt hleðslurnar og

rutt þeim um koll. Kaflar sem í fljóti bragði höfðu sýnst heillegir svo ekki þyrfti um að bæta, reyndust við nánari skoðun holir að innan og að hrúni komnir. Þá þurfti víða að rífa

hleðslurnar alveg í grunn til að rétta stóra undirstöðusteina sem skekkst höfðu. Því urðu viðgerðir á þessum kafla öllu umfangsmeiri en gert hafði verið ráð fyrir.

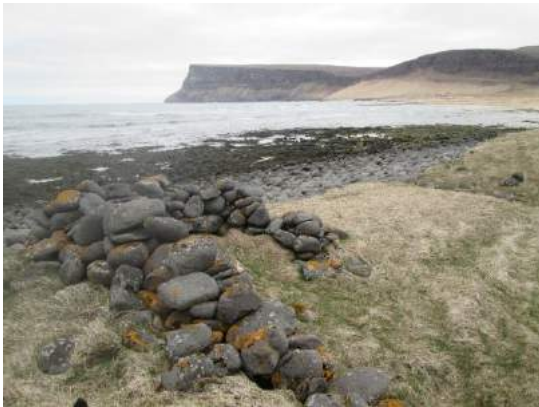
Mynd 13. Byrgið í NA-enda Garðanna. Hér var máfur skotinn á fluginu eins og fyrr er lýst. Á þessum stað hefur brim brotið niður Bakkana framanvið, svo framveggur Byrgisins er við það að hrynja niður. Þar er nauðsynlegt að laga, og er það í skoðun með Minjavernd og Vegagerðinni. Viðgerðir á norðurhluta Garðanna og Byrgisins eru á dagskrá sumarið 2017.

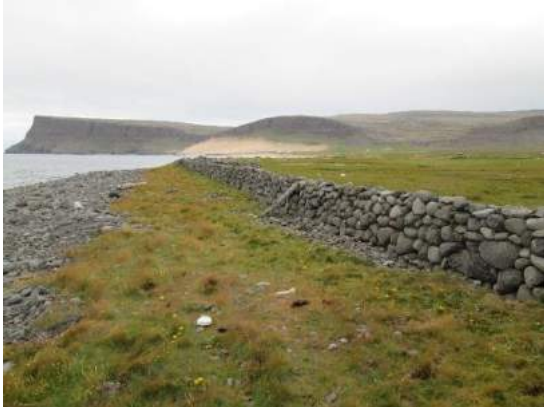
Mynd 15 hér til hliðar sýnir hleðslurnar eftir viðgerð á þessum kafla. Veggshæðin er vel yfir 1 metra sjávarmegin; um 1,20 innanvið. Búið er að nýta eða fjarlægja mest af grjótruðningi og staksteinum á Bökkunum, en þó þarf að tína þar betur úr og slétta, enda liggur þar um merkt gönguleið ferðafólks og má sjá eina stikuna uppi á Görðunum.

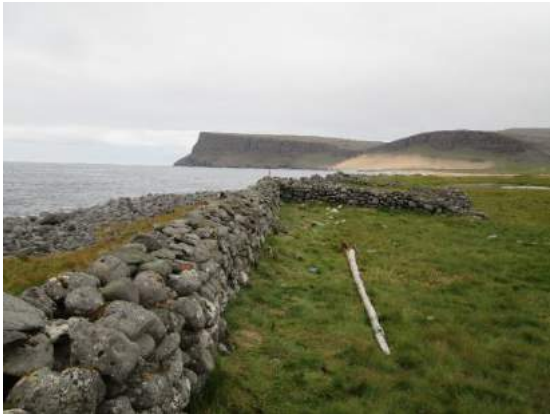
Hér til hliðar, á mynd 16, sést norðari endi þess kafla sem unnið var við í þessum áfanga; að kálgorðunum. Ahöld voru hvor þar ætti að skilja eftir annað „hlið“, en horfið var frá því, og þess í stað íhugað hvort hlið kemur inn í kálgarðana.

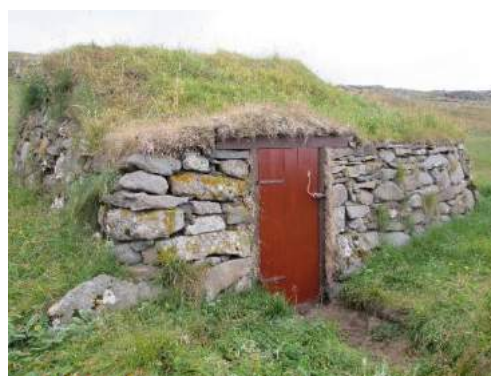
Mynd 21. Hesthúsið að lokinni viðgerð

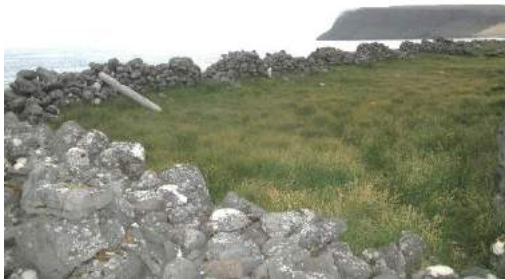
Á myndinni (mynd 23) hér til hliðar má sjá að gera þurfti við mörg skörð í hleðslunni í kálgörðunum. Sumsstaðar þurfti að rífa hleðsluna niður í grunn til að laga hann. Varð þetta því nokkuð tímafreakara en reiknað hafði verið með.

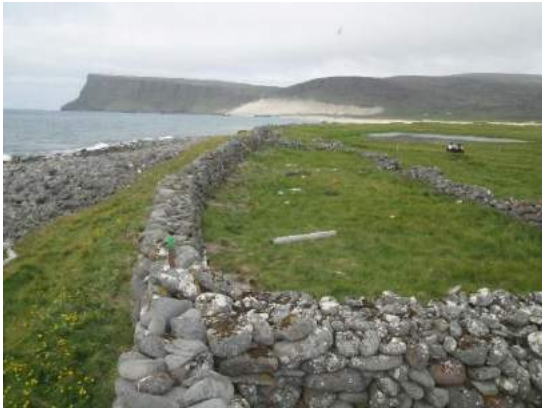
24. Hleðslan neðan kálgarðanna til norðurs

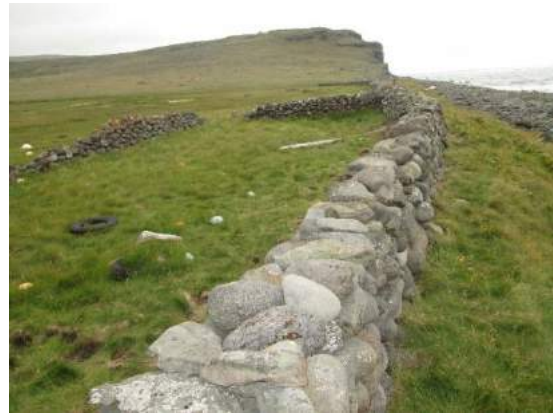
25. Sami kafli séður til SV

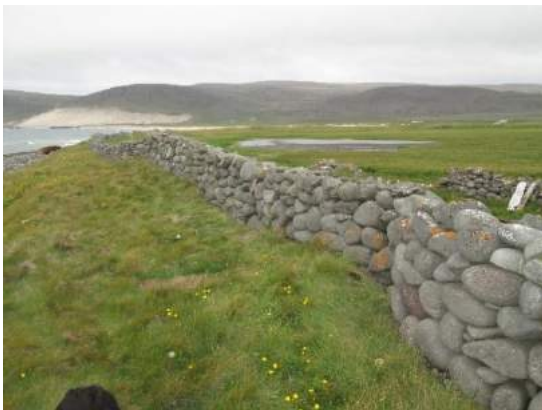
26. Mót yngri og eldri hluta Garðanna

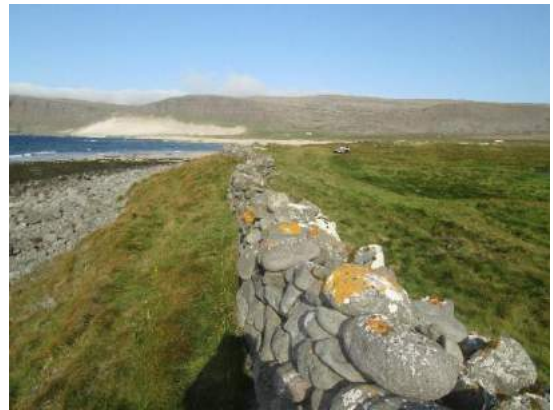
27. Eldri hlutinn. Yfirborð og kilpar ekki lagað

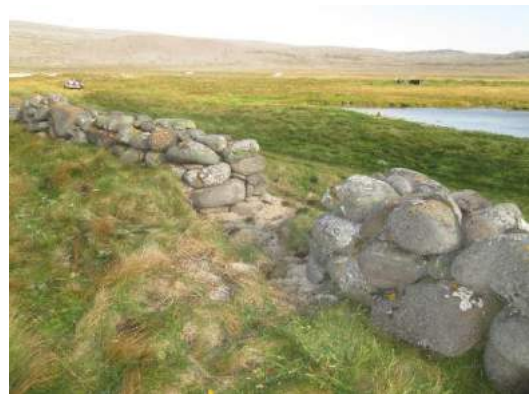
29. Hlið við norðurenda viðgerða 2.áf.
